# Evaluasi Penggunaan Generator Di Area Tambang Emas PT. HWR Site Ratatotok

Glory Astrela Mawira, Harrychoon Angmalisang, Fransiskus Royke Seke,  
Janne Deivy Ticoh

Universitas Negeri Manado

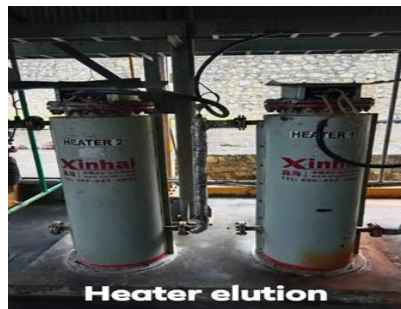
Gambar 1. Heater elution

Heater elution adalah alat yang di buat khusus oleh perusahaan PT HWR – SITE Ratotok untuk dapat membantu mesin pada generator. Terdapat 2 unit alat yang masing-masing memiliki daya 120 A, namun pada saat terjadi pemadaman arus listrik, yang hanya akan *running* 1 unit heater elution saja.

a. Heater Elution

$$P = V \times I \times \cos \Phi \times \sqrt{3} \quad (1)$$

$$P = 380 \times 120 \times 0,8 \times 1,73 = 63.110,4 \text{ W} = 63,11 \text{ KW}$$

$$S = 380 \times 120 \times 1,73 = 78.888 \text{ VA} = 78,88 \text{ KVA}$$

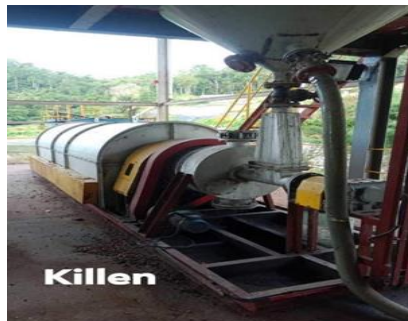
Gambar 2. Heater killen

*Heater killen* adalah alat yang jua di buat khusus oleh perusahaan PT HWR – SITE Ratatotok untuk dapat membantu mesin pada generator (Laksono & Yulianto, 2014). Terdapat 3 unit alat yang masing-masing memiliki daya 90 A, jadi pada saat terjadi pemadaman arus listrik, yang akan running hanya 2 alat *heater killen*.

b. Heater Killen

$$P = V \times I \times \cos \Phi \times \sqrt{3} \quad (2)$$

$$P = 380 \times 90 \times 0,8 \times 1,73 = 47.332,8 \text{ W} = 47,3328 \text{ KW}$$

$$S = 380 \times 90 \times 1,73 = 59.166 \text{ VA} = 59,166 \text{ KVA}$$
